수용성 방청제 성능평가 시험

테스트 시작일자	1/5/2011	테스트품 검사일	1/5/2011	당일
방청 방법	DIPPING	방청 조건	BRIX 농도계 5%	
테스트 온도	23℃	테스트 염도	5.0%	
테스트 아이템	품명 : CUP-MID			
방청제 종류	ANTICO-145W, U사(국산), P사(수입품) 3종			
1. ANTICO-145W		색상 : 투명한 연갈색	원액농도 : 40%	REMARK
    <p style="text-align: center;">DIPPING 후 잔여 방청액 제거</p>		  <p style="text-align: center;">잔여 방청액 제거 후 포장</p>		약간의 냄새가 나며 특이점은 없음.
2. U사(국산)		색상 : 갈색투명	원액농도 : 40%	
    <p style="text-align: center;">DIPPING 후 잔여 방청액 제거</p>		  <p style="text-align: center;">잔여 방청액 제거 후 포장</p>		약간의 냄새가 나며 짙은 갈색투명으로 제품 도포시 상면의 잔여액이 눈에 띄임.
3. P사(수입품)		색상 : 투명한 연갈색	원액농도 : 40%	
    <p style="text-align: center;">DIPPING 후 잔여 방청액 제거</p>		  <p style="text-align: center;">잔여 방청액 제거 후 포장</p>		미량의 냄새가 나고 특이점은 없음.

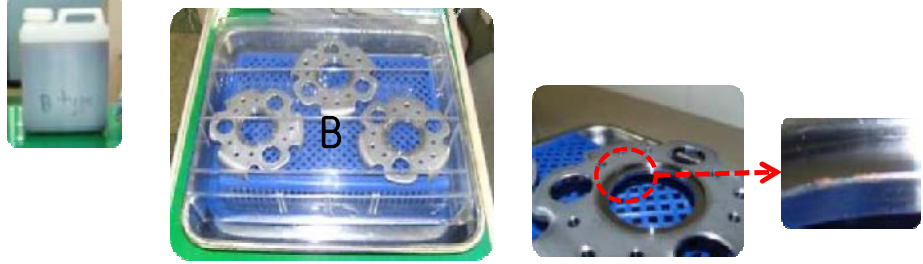
2. U사(국산)	색상 : 갈색투명	원액농도 : 40%	REMARK

<p style="text-align: center;">DIPPING 후 잔여 방청액 제거</p> <p style="text-align: center; color: red;">내경부 발청 진행 中.</p>			
내경부 발청 진행 中.

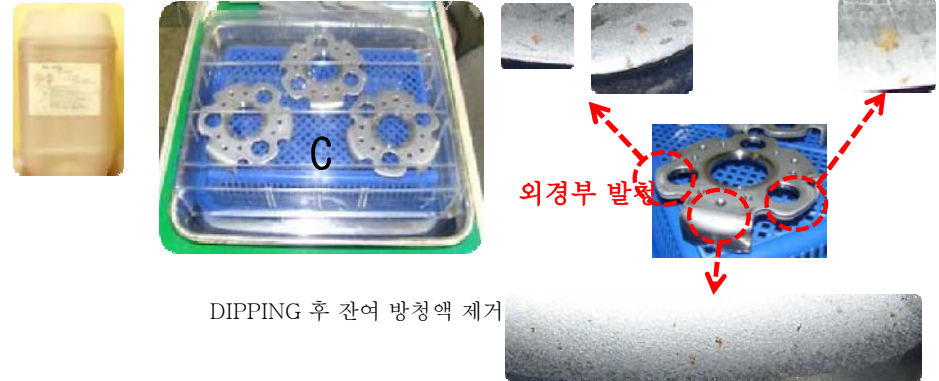
3. P사(수입품)	색상 : 투명한 연갈색	원액농도 : 40%	REMARK

<p style="text-align: center;">DIPPING 후 잔여 방청액 제거</p> <p style="text-align: center; color: red;">외경부 발청</p>			
외경 비가공면 녹 발생.

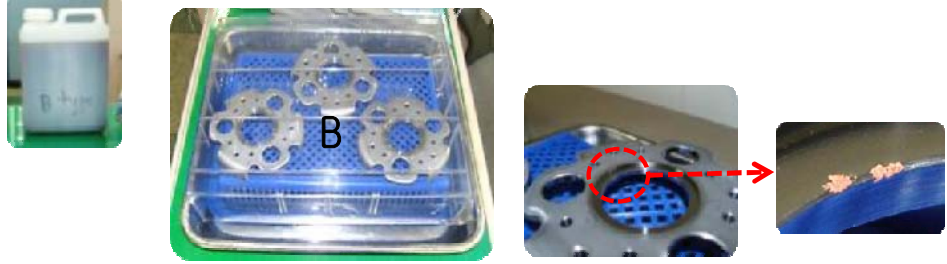
2. U사(국산)	색상 : 갈색투명	원액농도 : 40%	REMARK

<p style="text-align: center;">DIPPING 후 잔여 방청액 제거</p> <p style="text-align: center; color: red;">내경부 발청 진행 中.</p>			내경부 발청부가 커짐.

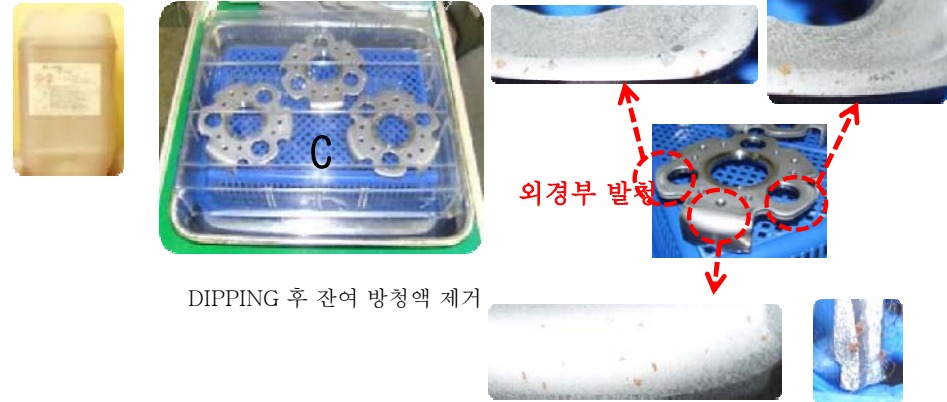
3. P사(수입품)	색상 : 투명한 연갈색	원액농도 : 40%	REMARK

<p style="text-align: center;">DIPPING 후 잔여 방청액 제거</p> <p style="text-align: center; color: red;">외경부 발청</p>			외경부 발청부가 커지며 다리부에도 녹 발생.

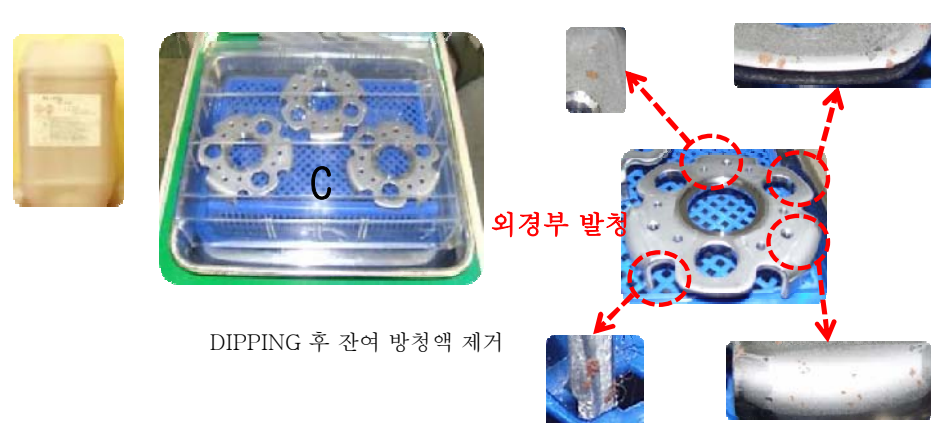
3. P사(수입품)	색상 : 투명한 연갈색	원액농도 : 40%	REMARK

<p style="text-align: center;">DIPPING 후 잔여 방청액 제거</p> <p style="text-align: center; color: red;">외경부 발청</p>			
외경부 발청부가 커지며 다리부에도 녹 발생.
